1.- REPORTAJE FOTOGRÁFICO.

El objeto de este reportaje es el de describir la representación gráfica y descripción de los trabajos realizados, correspondientes a la Certificación nº 2 del Proyecto de Rehabilitación del Pazo de Quintáns como Museo del Paisaje Cultural de A Lanzada.

- OBRA : "Rehabilitación del Pazo de Quintáns como Museo del Paisaje Cultural de A Lanzada "
- IDENTIFICACIÓN DE LA DIRECCIÓN FACULTATIVA :
 - + Arquitecto Director de Obra : D. Carlos Berride Abalo
 - + Arquitecto técnico : D. José Ramón Vallejo Sueiro
 - + Coordinador de seguridad y salud : D. Fernando Varela Fariña
- EMPRESA ADJUDICATARIA : UTE PAZO QUINTÁS
- IMPORTE DE ADJUDICACIÓN : 1.819.304,07 €
- PLAZO DE EJECUCIÓN : 12 Meses.
- FECHA DE REPLANTEO : 24 DE Mayo de 2019

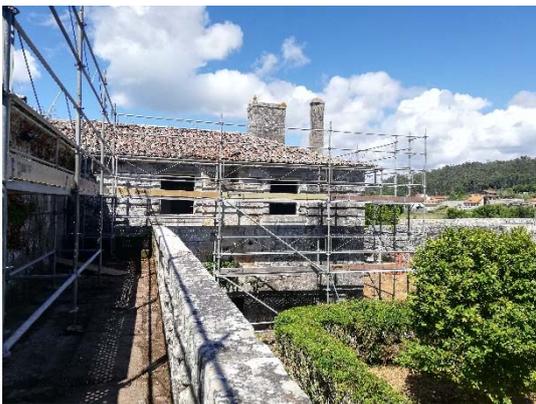
1.- Trabajos previos de montaje de andamio europeo

Se han finalizado los trabajos de implantación en obra del andamiaje que servirá como acceso y protección para la realización de los trabajos en las fachadas y cubierta del pazo.

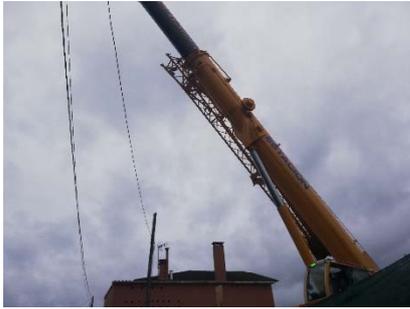
2. – Grúa automontante

Se ha realizado el montaje de la grúa torre para lo cual ha sido necesario el montaje de una autogrúa de alto tonelaje.

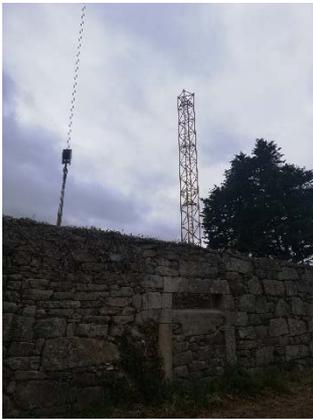
3.- Montaje de grúa torre

Se ha instalado la grúa torre prescrita en proyecto para la realización de los trabajos de demolición y rehabilitación del pazo.

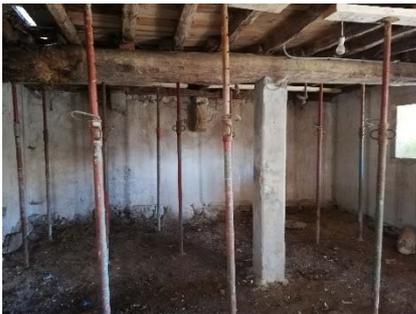
4.- Apuntalamientos

Se ha realizado el apuntalamiento previo a las demoliciones de los elementos de cubierta y forjados con puntales metálicos, correas de madera y tablero de encofrado tricapa según las especificaciones de cubierta y el plan de s.s. de la obra.

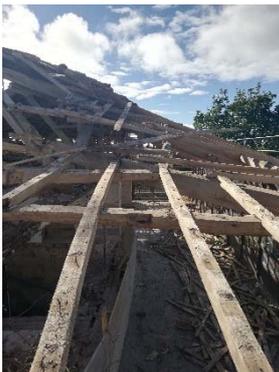
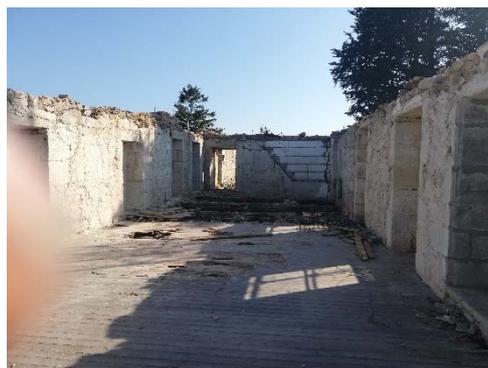
5.- Demoliciones

Se ha ejecutado la totalidad de la demolición de la cubierta y su estructura, así como varias vigas portantes y partes del forjado de la planta primera.

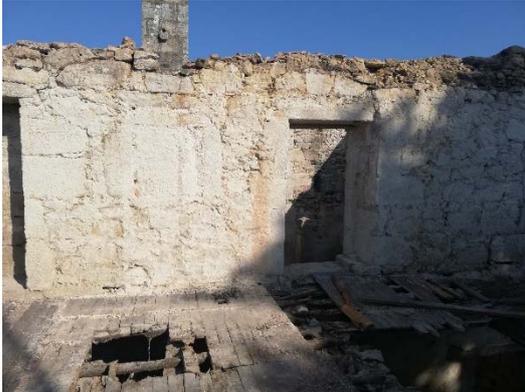
Se ha iniciado el proceso de picado de morteros interiores y saneado de muros de mampostería.

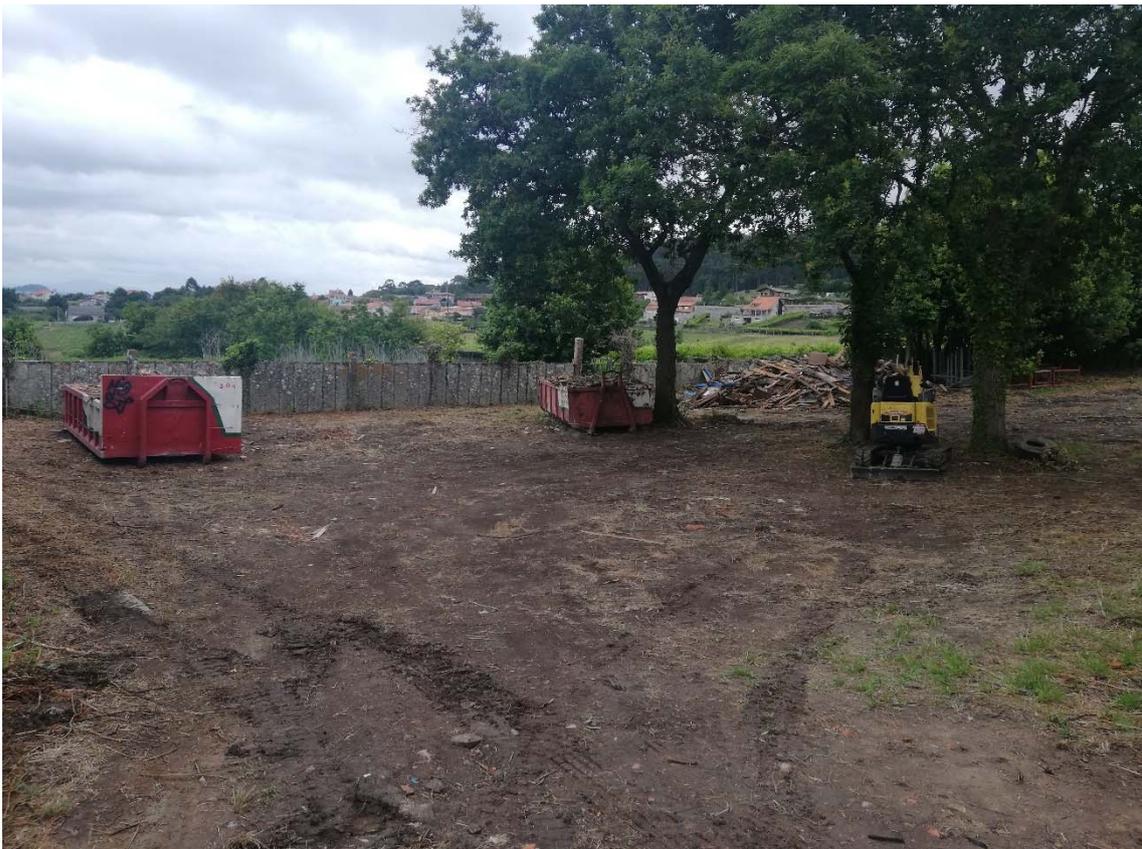
5. – Gestión de residuos

Se continúa con el proceso de clasificación y retirada a vertedero de los escombros y materiales procedentes de la demolición.
