1.- REPORTAJE FOTOGRÁFICO.

El objeto de este reportaje es el de describir la representación gráfica y descripción de los trabajos realizados, correspondientes a la Certificación nº 2 del Proyecto de Rehabilitación del Pazo de Quintáns como Museo del Paisaje Cultural de A Lanzada.

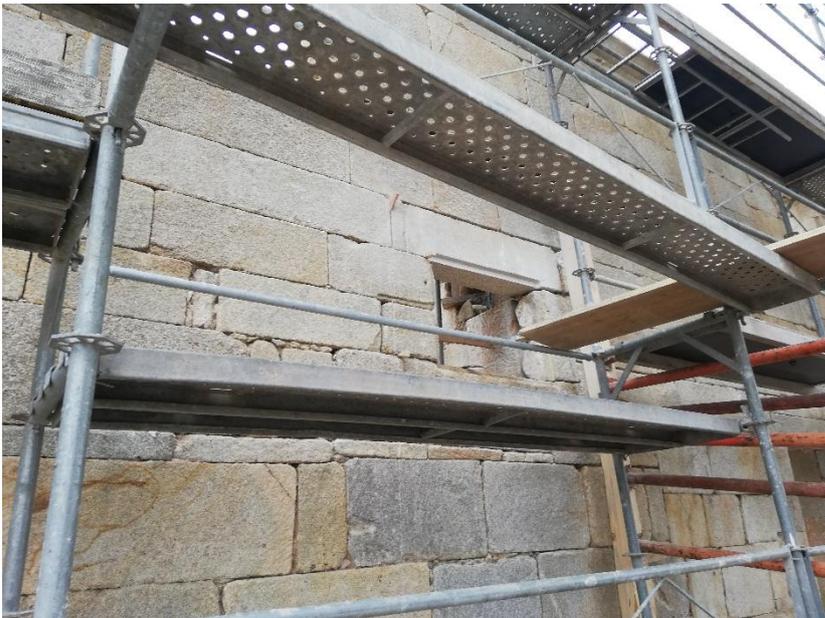
1.- Apertura de huecos

Se han finalizado los trabajos de apertura de huecos en muros portantes para adaptar la geometría de la edificación a la nueva distribución, realizando además piezas nuevas en piedra tales como dinteles y jambas con idénticas características a las existentes.

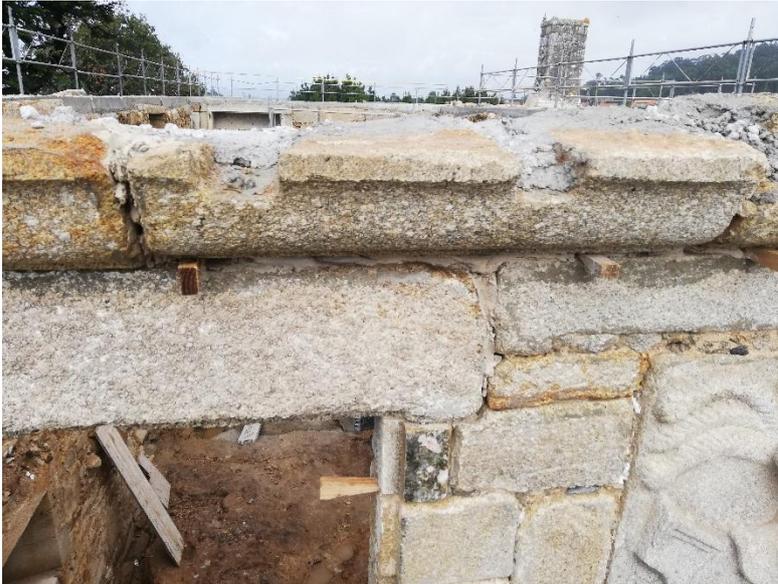
2.- Recolocación y restauración de cornisas

Se han finalizado los trabajos de restauración de cornisas, se han restaurado las piezas que lo han requerido mediante uniones ó injertos con resina.

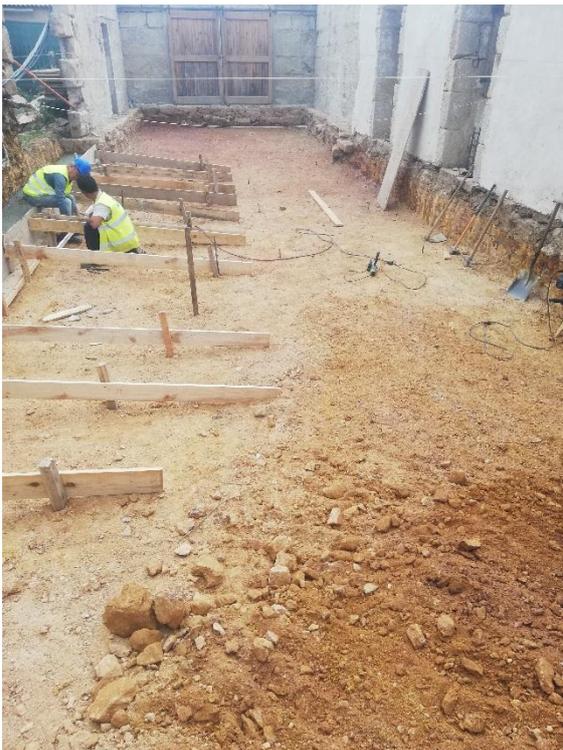
3.- Excavaciones

Se han continuado los trabajos trabajos de excavación para alojar la solera de cavitis así como a la excavación de zanjas para alojar los recalces de hormigón de los muros.

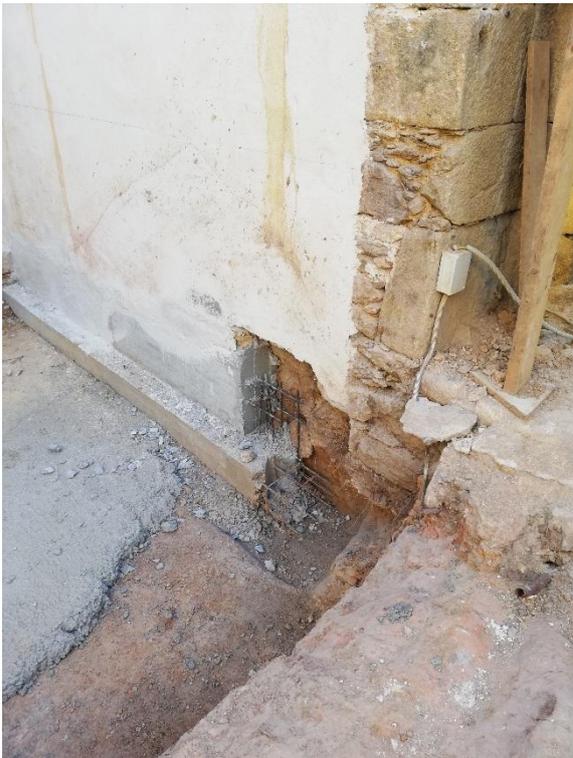
4.- Recalces de hormigón

Se han continuado los trabajos de recalces de hormigón armado de los muros portantes de fachadas del pazo, mediante la ejecución de recalces de 50 x 40 cm.

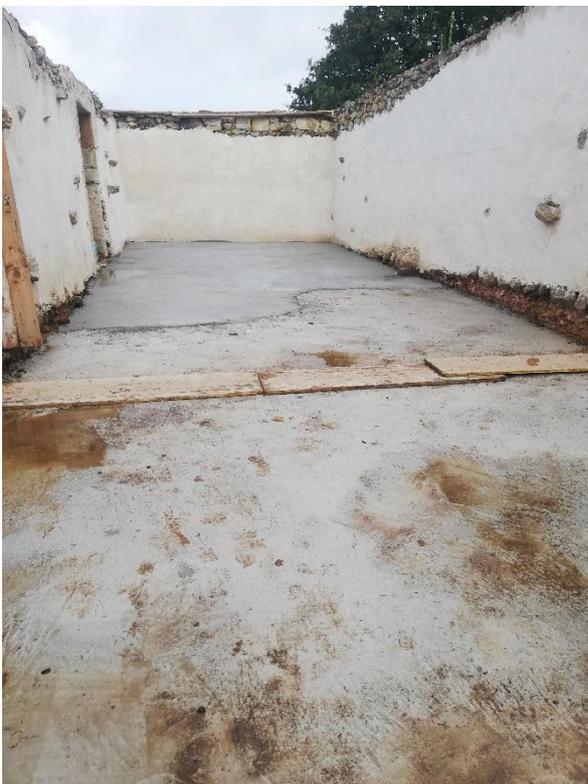
5.- Soleras

Practicamente se han finalizado los trabajos de ejecución de soleras de hormigón de limpieza que servirán de subbase a las soleras ventiladas de casetones de polipropileno.

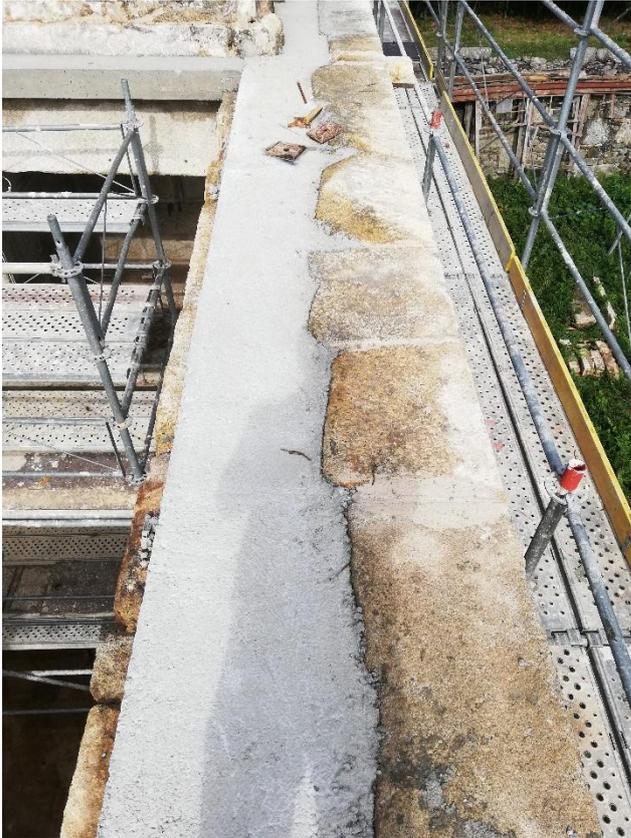
6.- Zunchos de Atado

Se han finalizado los trabajos de ejecución de zunchos de hormigón armado de la edificación principal del Pazo.
